# REZIDENCE BRNĚNSKÝCH AUGUSTINIÁNŮ V ŠARDICÍCH – K PROBLEMATICE ZALOŽENÍ STAVBY<sup>1</sup>

PETR CIKRLE, DAVID MERTA

## 2. Statika

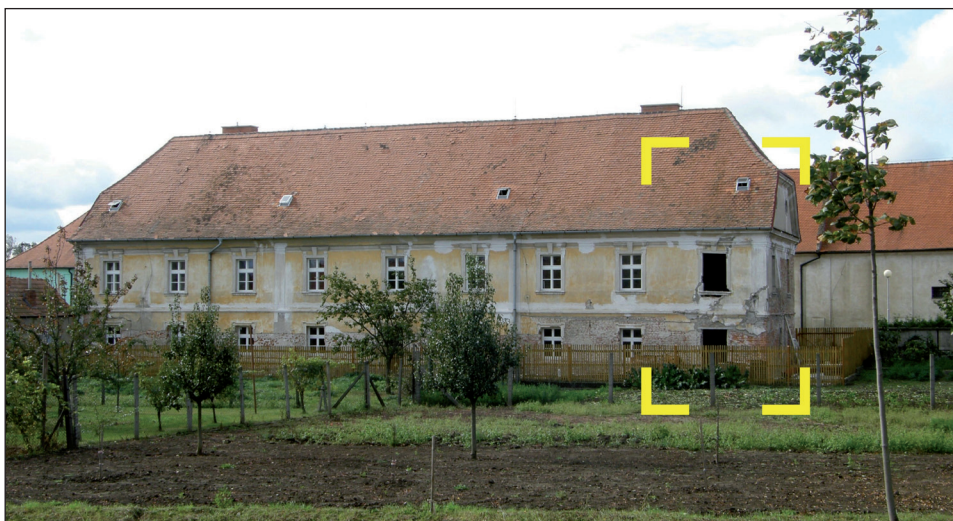
Při návštěvě na počátku roku 2009 bylo konstatováno, že celá budova je protkána rozsáhlou sítí trhlin, z nichž nejmasivnější se vyskytovaly na severovýchodním rohu budovy (Obr. 3). Podle jejich směru a charakteru byla zřejmé, že prvotní příčinu jejich vzniku bylo nutné hledat v podzákladí objektu. Severovýchodní roh totiž v minulosti výrazně poklesl a následně došlo k odtržení rohového zdiva v 1NP (Obr. 4). Ještě před rokem 2009 bylo provedeno provizorní statické zajištění pomocí přepínacích lan, zakotvených do druhého a čtvrtého meziokenního pilíře na delší (východní) straně a za severozápadním rohem budovy na kratší straně.

Obr. 3: Celkový pohled na východní stranu objektu s označením staticky narušeného severozápadního rohu budovy (13. 10. 2009)

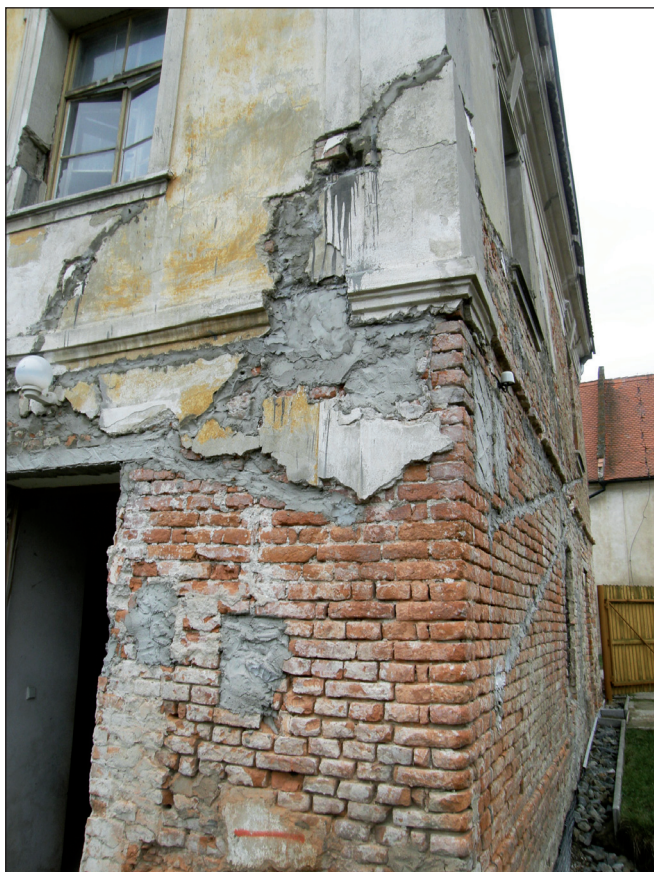
Nejzávažnější statické poruchy augustiniánské rezidence byly primárně způsobeny špatnými základovými poměry a změnou hydrogeologických podmínek v podzákladí stavby, které souvisely s hlubinou těžbou lignitu v Šardicích (od roku 1965). Podzemní voda byla odčerpávána a po uzavření dolů v roce 1993 hladina podzemní vody začala opět stoupat na svoji původní hladinu. Následkem kolísání hladiny spodní vody došlo k uhnití dřevěného základového roštu a částečně i pilot pod obvodovým zdivem, zejména v oblasti severovýchodního rohu objektu, následkem čehož došlo k poklesu rohu a odtržení zdiva. Další poruchy vznikly vlivem sednutí vnitřní nosné zdi, která byla vybudována až při přestavbě rezidence v letech 1844–1845 a je pravděpodobně založena rozdílně. Sekundární příčinou vzniku a rozvoje trhlin bylo provizorní sepnutí zdiva v oblasti severovýchodního rohu objektu, při němž nebyly dodrženy základní principy spínání zděných budov.

Obr. 4: Detail narušeného zdiva severovýchodního rohu budovy

V současné době je již objekt staticky zajištěn a sepnut ve dvou výškových úrovních pomocí přepínacích lan, která jsou vedena kolem celé budovy a tvoří uzavřený systém<sup>14</sup>. Budova tak byla ztužena ve vodorovném směru, ovšem z finančních důvodů nedošlo k žádnému zesílení základů ani k náhradě uhnitých dřevěných prvků. Znamená to, že při změně hydrogeologických poměrů se v budoucnu mohou objevit nové trhliny ve zdivu.

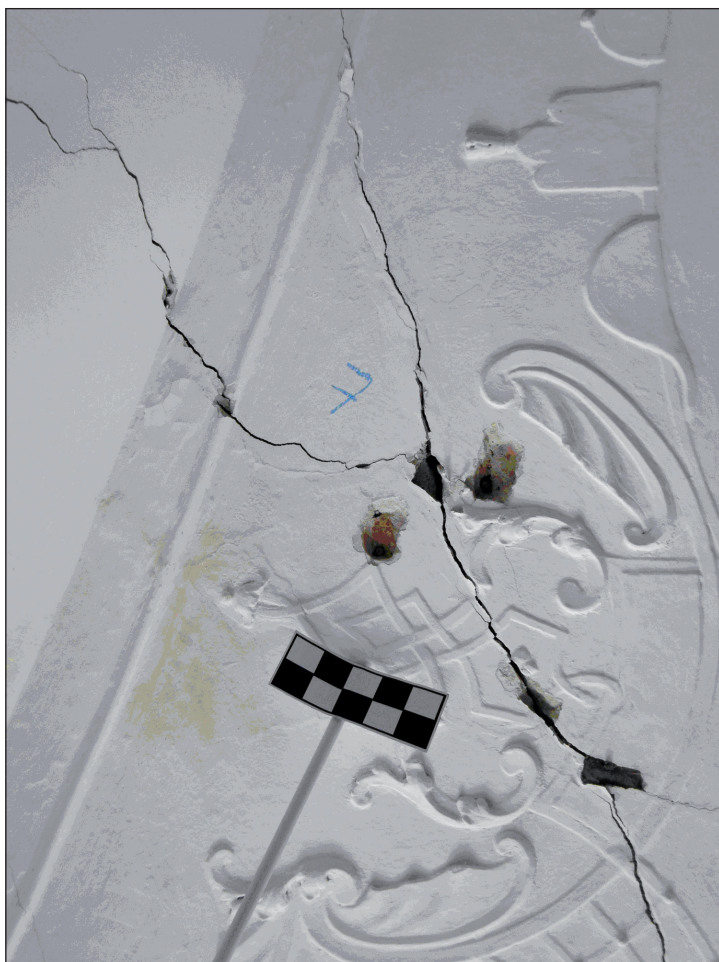
seného předpětí. Přesně k tomu došlo v objektu rezidence. Pomocí lan jdoucích ve dvou směrech se sice podařilo připnout odklánějící se roh, ovšem problém se přesunul dále za kotevní oblast. V budově vznikla nová lomová linie, jdoucí po celé výšce objektu od prvního okenního otvoru na západní straně šikmo přes stropní klenby až do pátého okenního otvoru na východní straně, nacházejícího se v reprezentační místnosti rezidence s nově opravenou štukovou omítkou (Obr. 5).

Podstatně horší stav byl zjištěn u zděných kleneb. Např. eliptická klenba nad reprezentační místností ve 2. NP je poměrně plochá a má tloušťku pouze 150 mm. Pouze v místě ztužujícího pasu má tloušťku 300 mm, a zde je výrazně prosednuta. Poškození klenby přitom nebylo způsobeno silovými účinky zatížení, nýbrž účinky deformačními – vlivem sednutí zdí.

Obr. 5: Trhliny v klenbě nad reprezentační místností v 2.NP. objektu

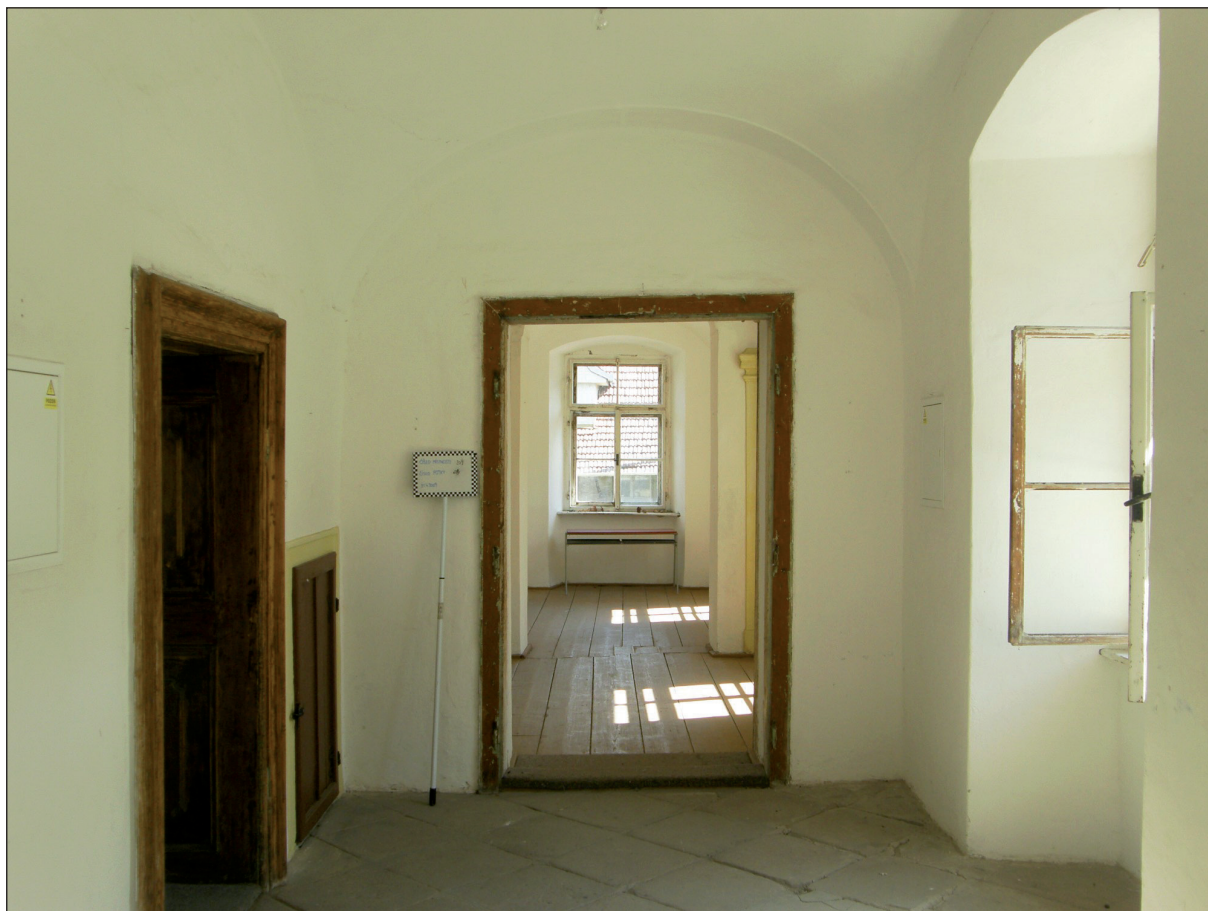
Kromě výše popsaného problému bylo zjištěno rovněž masivní sedání vnitřní zdi, která pochází z mladšího období než zdi obvodové a je zřejmě založena odlišným způsobem. Sednutí vnitřní zdi bylo patrné pouhým okem podle sklonu podlahy a směru deformací dveřních zárubní na chodbě ve 2NP objektu (Obr. 6).

Obr. 6: Chodba ve 2.NP, na tvaru dveřního otvoru je patrný pokles vnitřní nosné zdi

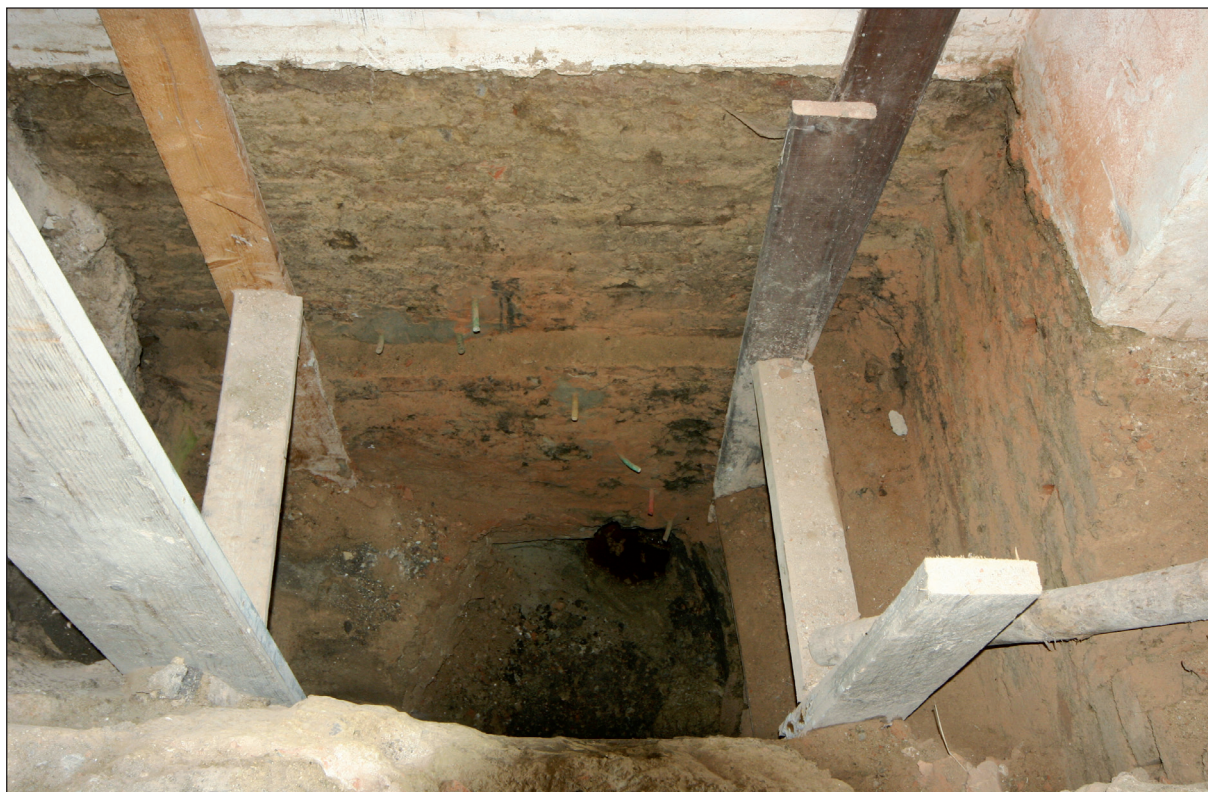
Rezidence je založena na základových zděných pasech výšky 2,2 m (Obr. 7). Ty jsou uloženy na dřevěném základovém roštu založeném na dřevěných pilotách (Obr. 8). Důvodem takto komplikovaného způsobu založení je značná mocnost neúnosné zeminy – jílu.

Obr. 7: Pohled do vykopané sondy č. 1 s viditelnou základovou spárkou v hloubce 2,2 m pod úroveň podlahy (foto 1. 7. 2009)

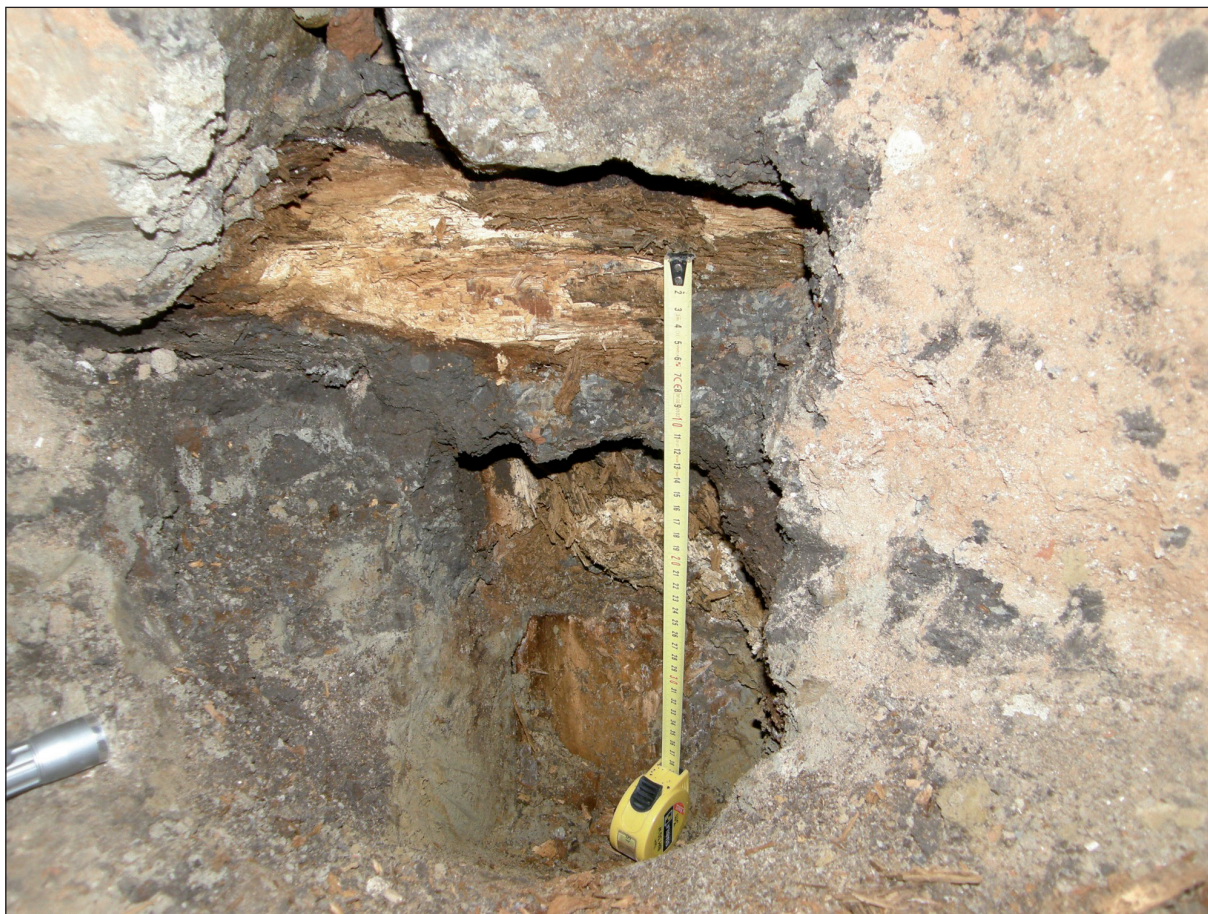
Z podélných i příčných prvků základového roštu (skládal se ze dvou vrstev) a pilot byly odebrány vzorky dřeva. Po prozkoumání preparátů odebraných vzorků dřeva ze základové konstrukce byly stanoveny druhy dřeva. Podélný i příčný rošt byly vyrobeny z dubového dřeva, zatímco piloty byly poněkud překvapivě vyrobeny ze dřeva borového.

Obr. 8: Základový dubový rošt a borová pilota v sondě 1 (foto 21. 4. 2009)

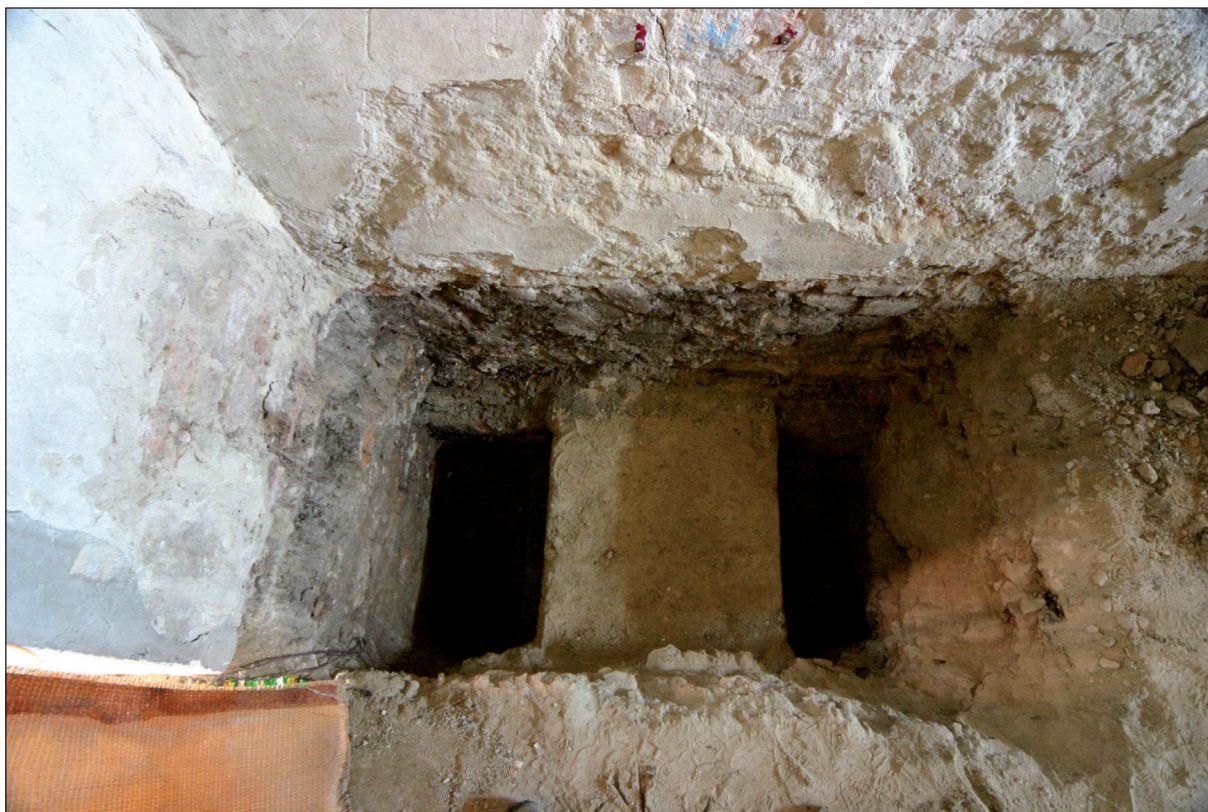
U vnitřní podélné nosné zdi nebyla základová spára nalezena, ale lze předpokládat, že na rozdíl od staršího obvodového zdiva nebude založena na dřevěném roštu s pilotami. Místo toho bylo objeveno torzo původní vnitřní zdi z období před přestavbou v letech 1844–1845, která procházela prakticky podélnou osou budovy (Obr. 9).

Obr. 9: Kopaná sonda u vnitřní podélné nosné zdi odhalila torzo původní střední zdi

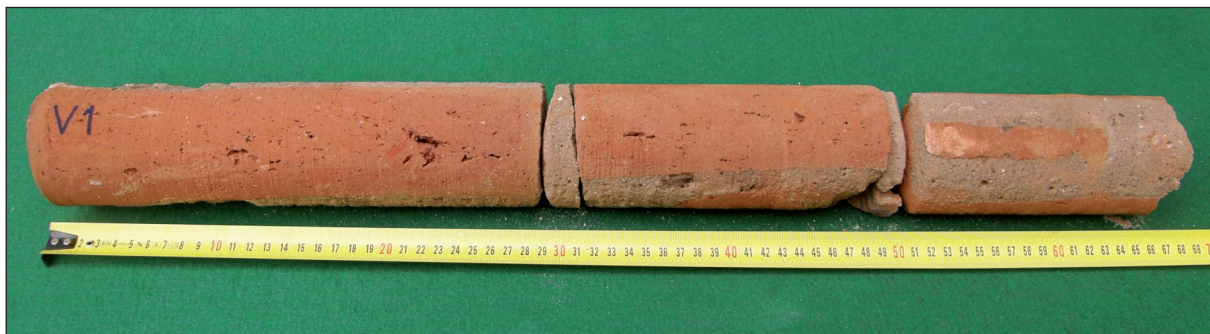
Pro posouzení nosné konstrukce je důležité stanovení pevnostních charakteristik zdiva, respektive jeho složek – cihel a malty. Zkoušky zdiva byly z větší části provedeny nedestruktivními metodami – pevnost cihel tvrdoměrem Schmidt LB a pevnost malty ve spárách upravenou ruční vrtačkou. Pro upřesnění zkoušek a zjištění vazby uvnitř masivní zdi byly odebrány rovněž jádrové vývrty o průměru 75 mm (Obr. 10).

Zkoušky zdiva potvrdily, že vnější zdivo je tvořeno pouze pálenými cihlami vyzděnými na vápennou maltu. Průměrná pevnost v tlaku cihel vyšla 13 MPa, což podle normy<sup>13</sup> odpovídá pevnostní třídě 10. Průměrná pevnost v tlaku malty byla 0,5 MPa. Obě hodnoty jsou typické pro starší zděné objekty a nejsou nijak vysoké, ovšem vzhledem k masivnosti zdí a malému počtu podlaží, zdivo na tlak bezpečně vyhoví.

Obr. 10: Jádrový vývrt ze zdiva v oblasti porušeného severovýchodního rohu objektu. Vazba je velmi dobrá a ložné i styčné spáry jsou vyplněny maltou

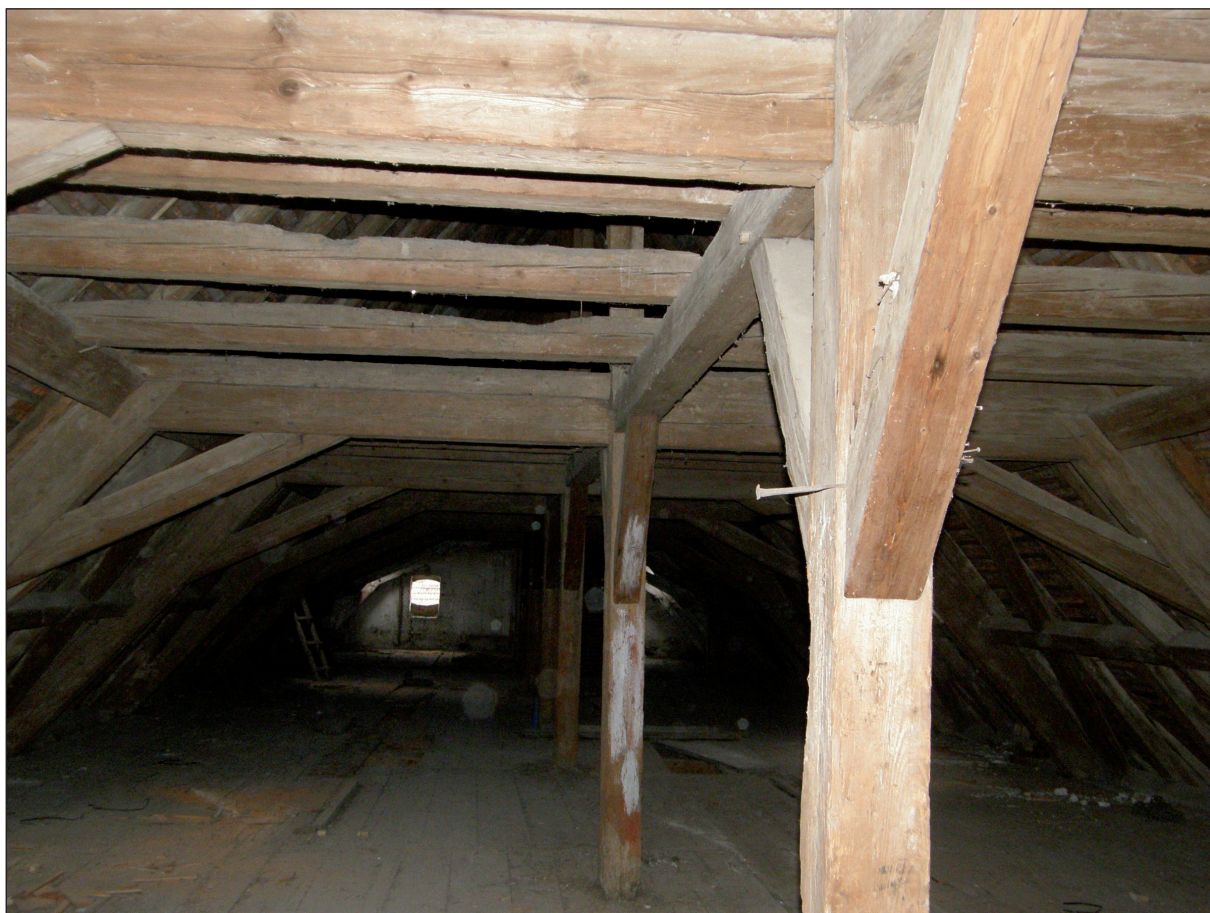
Augustiniánská rezidence má mansardovou střechu o sklonu 50°. Krov tvoří ležatá stolice v Ránkově úpravě s vazným trámem v každé vazbě, který roznáší zatížení od fošnové podlahy a zatížení od předmětů uskladněných v půdním prostoru, a se sloupky v každé plné vazbě. Mezi plnými vazbami jsou tři vazby jalové, mezi krajními vazbami jsou dvě jalové vazby. Vzdálenost jednotlivých krokví je 0,9 m. Krov je zavětrován masivními ondřejovskými kříži. Na prvky krovu bylo použito jedlové dřevo a jako střešní krytina je použita bobrovka (vyměněna v nedávné době).

Během podrobnější prohlídky byla zjištěna vysoká vlhkost dřeva (cca 56 %) a jeho narušení tesaříkem krovovým. Na jižní straně krov narušil holubí trus – tento prostor býval využíván jako holubník.

Obr. 11: Konstrukce krovu – ležatá stolice (v Ránkové úpravě)
