# Dendrochronologické datování stavebních prvků vodního mlýna ve Slupi

## Dendrochronologické datování

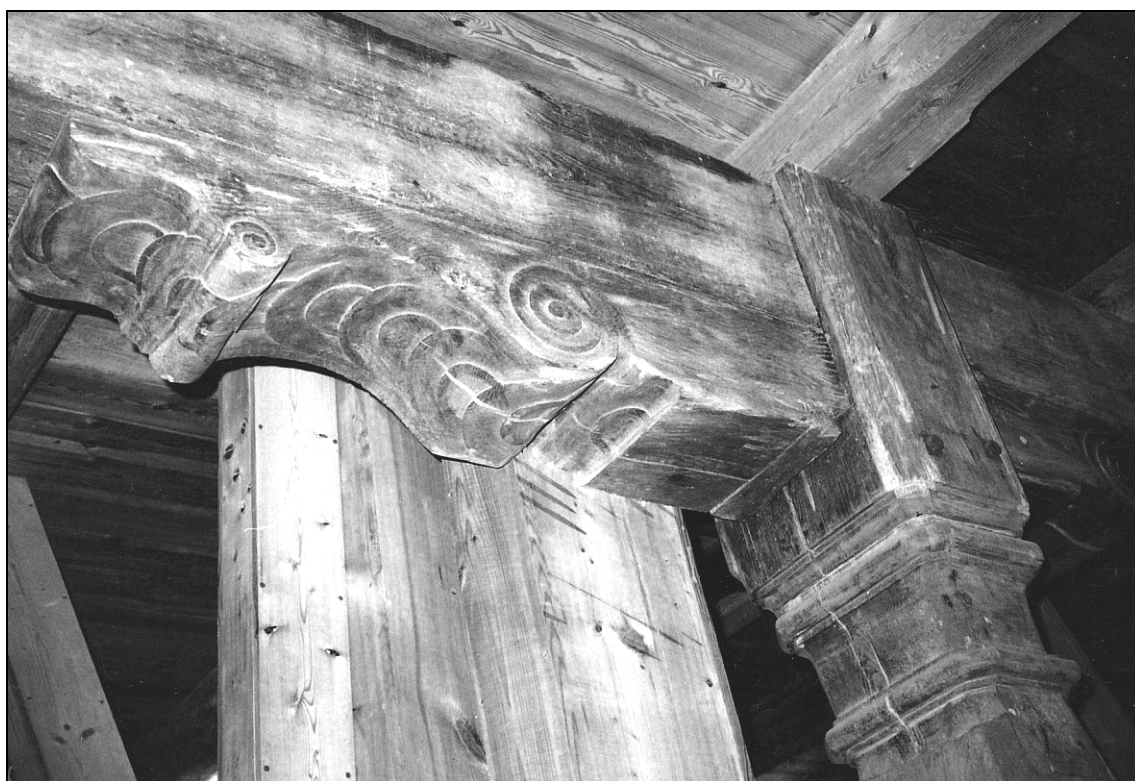
**Obr. 10** Detail zdobené hlavice sloupové podpory se sedlem a průvlakem v podkolí (foto TMB)
