# REZIDENCE BRNĚNSKÝCH AUGUSTINIÁNŮ V ŠARDICÍCH – K PROBLEMATICE ZALOŽENÍ STAVBY<sup>1</sup>

PETR CIKRLE, DAVID MERTA

## 2. Statika

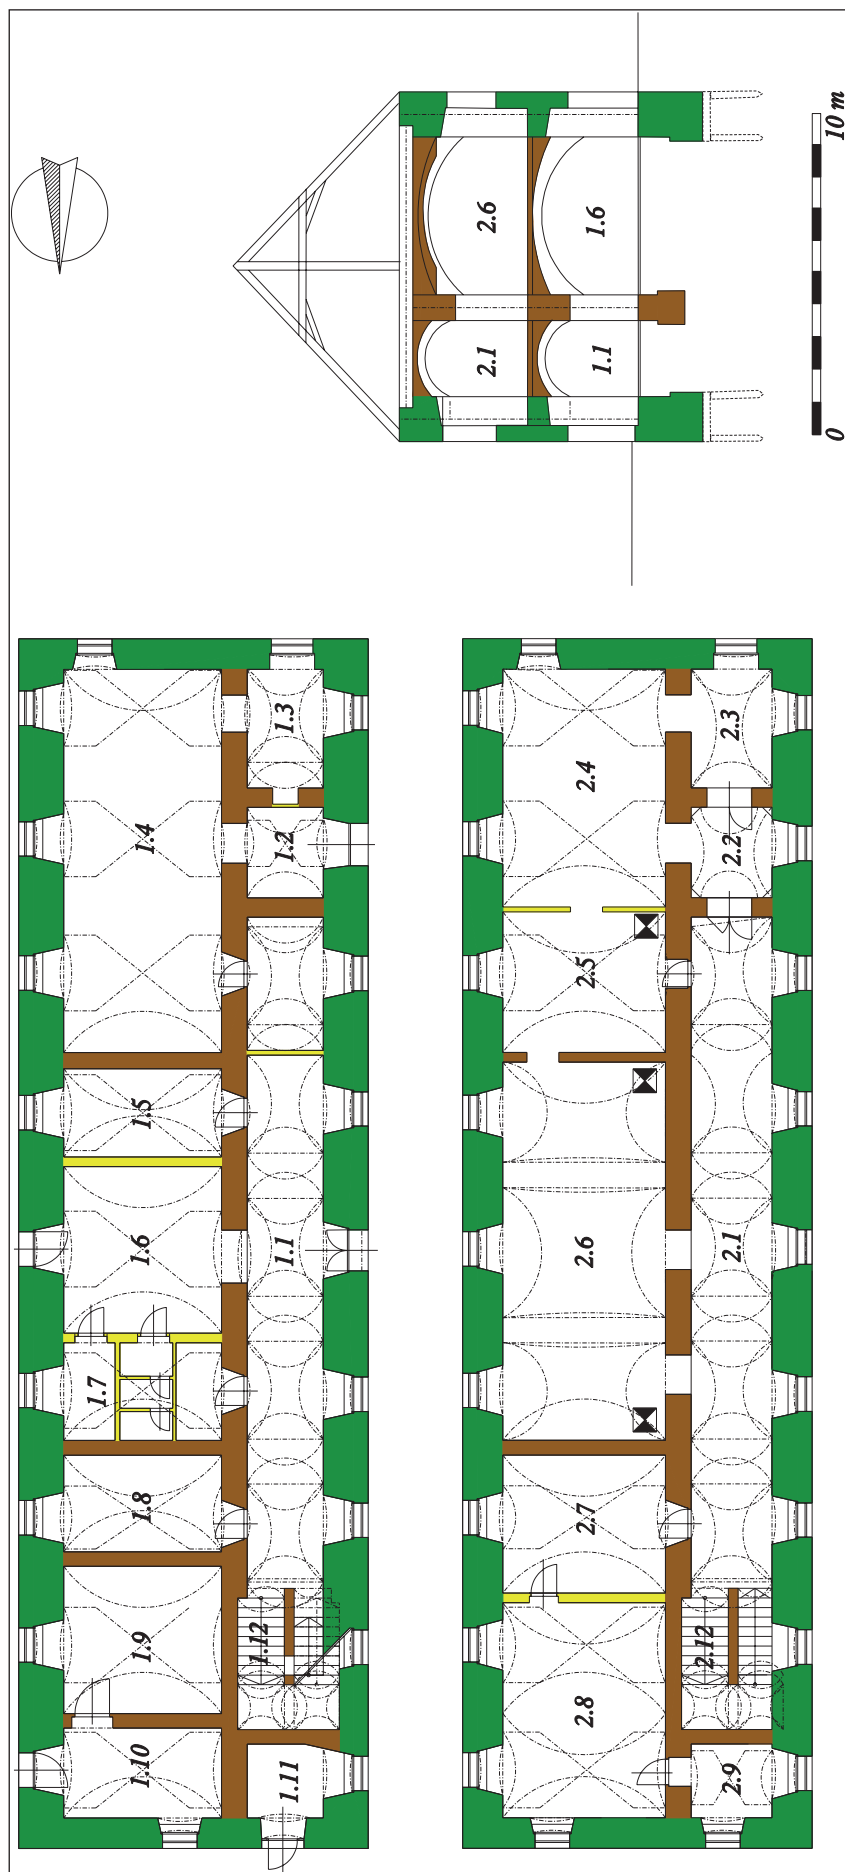
Obr. 2: Šardice, bývalá rezidence brněnských augustiniánů, 1NP, 2NP a řez stavbou. Analytické vyhodnocení; zeleně 1. stavební fáze (viz text), hnědě 2. stavební fáze, žlutě recentní úpravy

To, že rezidence byla přestavěna ze sýpky, se ukázalo jako pravdivé. Z původního objektu se dochovaly obvodové zdi, zřejmě bez štítů, náležící právě sýpce. Patrová stavba o výrazně obdélném půdoryse byla původně plochostropá (pro patro to dokládají omítky nad klenbami jednotlivých místností sahající až po korunu zdiva), v patře zřejmě jednoprostorová. U přízemí lze uvažovat o shodném řešení. Původní okenní otvory se nezachovaly, respektive nebyly rozpoznány. Na západní štítové straně byl vjezd, vstup se nacházel i uprostřed strany jižní.
